Satış Sonrası Hizmetler

Güçlendirilmiş Motor Yatakları

Lazer Kesim Piston Kolları

2013 Yeni Ürünler

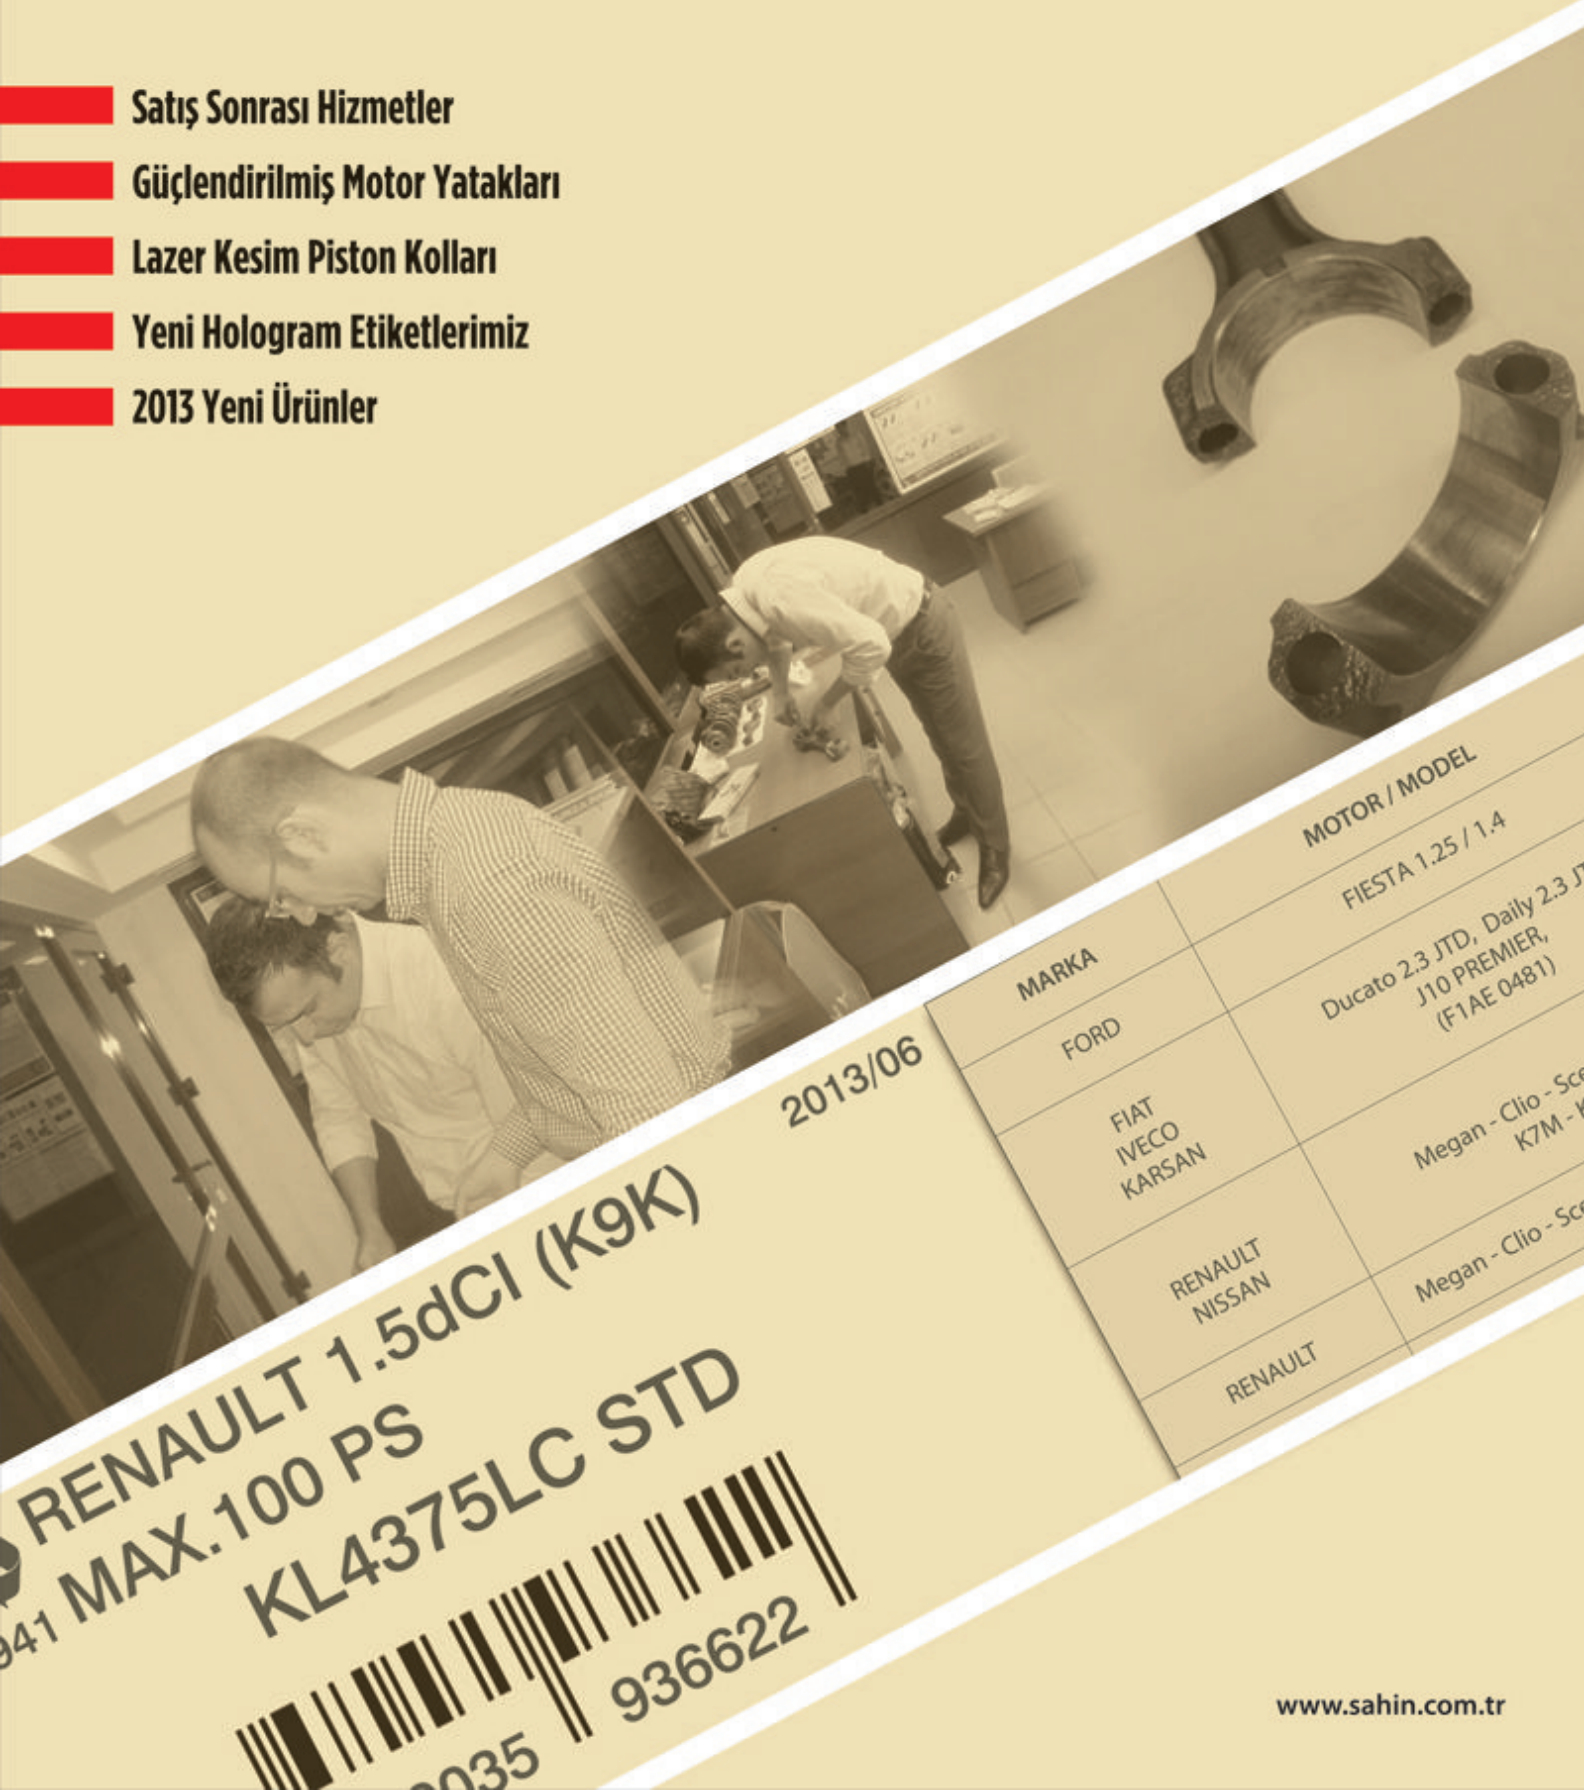
RENAULT 1.5dCi (K9K)
MAX.100 PS
KL4375LC STD

Bu araçlarda kullanacak olduğunuz kol yataklarda, aşağıda örneklenen ürün etiketinde görüldüğü üzere üretim tarihinin **2011 / 10** ve sonrası olmasına gayret gösteriniz. Bu tarihten sonra üretilen ürünler, söz konusu araçlar için tasarlanmış olup, kuvvetlendirilmiş malzeme ve özel kaplama takviyesi yapılmış ürünlerdir.

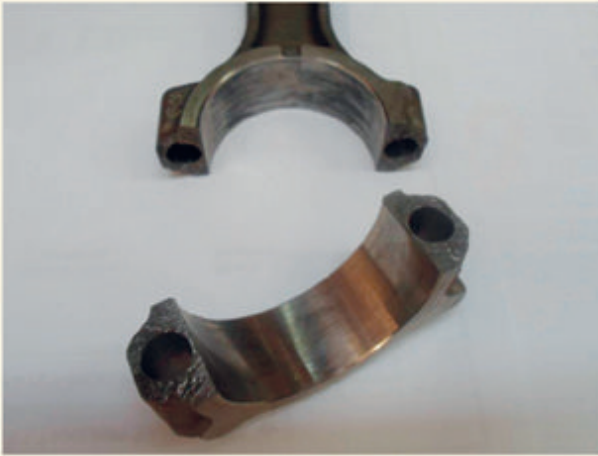
Lazer Kesim ya da Kirma Kep diye tabir edilen piston kollarının kullanımı gün geçtikçe artmakta ve yeni nesil araçların bir çoğu bu teknolojiye geçiş yapmaktadır. Bu tür piston kollarının kullanıldığı motorlarda, 2. veya 3. revizyonda piston kolu ölçülerinde bozulmalar meydana gelmektedir. Düz tip piston kollarının aksine Kirma kep piston kollarında yağ boşluklarının optimum değerlere getirilmesi mümkün olmamaktadır. Yaptığımız araştırmalarda, karşılaşılan katalog verisi dışındaki yağ boşluğu değerleri vuruntulu çalışmaya sebep olacağından dolayı bu şekilde motorların toplanması tavsiye edilmemektedir. Katalog verilerine göre uygun yağ boşluğunun sağlanamaması durumunda piston kolunun değişimi yada krank milinin bir üst ölçüye taşlanarak yağ boşluğunun uygun değerlere getirilmesi gerekmektedir. Uygun yağ boşluğu sağlanmadan toplanan motorlarda yatak ve diğer arızaların meydana gelmesi kaçınılmazdır.
